Gutachten zur allgemeinen Bewertung der naturschutzrechtlichen Eingriffsregelung bei der Umnutzung stillgelegter oder entwidmeter Bahntrassen zu Rad- und Wanderwegen

Auftraggeber: Sächsisches Staatsministerium für Umwelt und
Landwirtschaft
Wilhelm-Buck-Straße 2
01097 Dresden

Auftragnehmer: Plan T
Planungsgruppe Landschaft und Umwelt
Wichernstraße 1b
01445 Radebeul
Tel.: 0351.8920070
Fax: 0351.8920079

Stand: 08. Dezember 2015 (Endbericht)

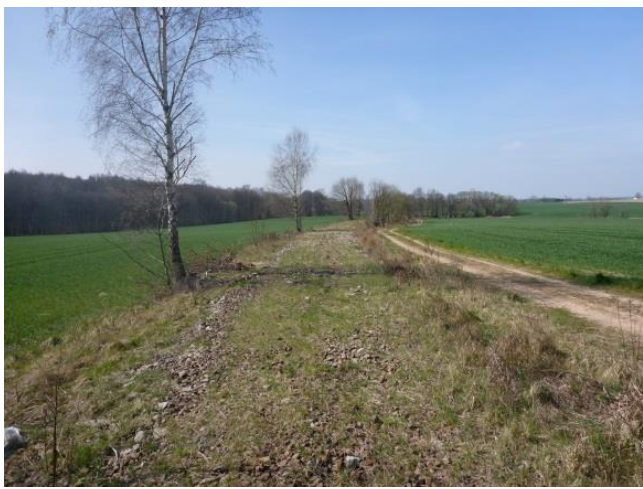
<p>Foto 1: Bahnstrecke in ebenem Gelände</p>

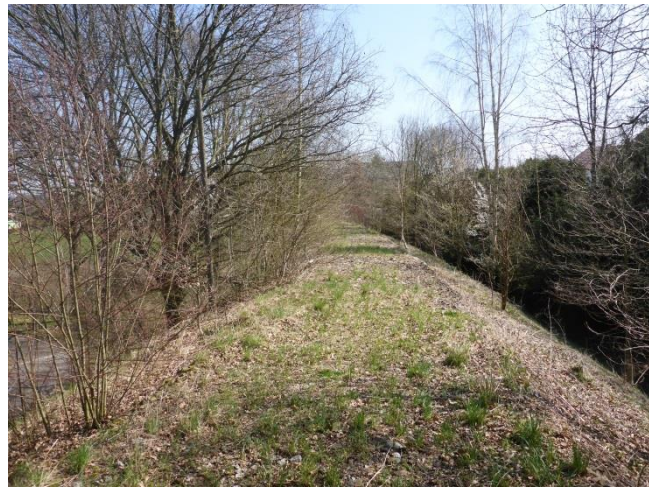
Abbildung 5: Bahnkörper in (StMLU & ANL 1994, S. 57): Die Böschungen weisen einen Winkel von 35 – 40° auf und unterliegen meist keiner geregelten Nutzung.

Foto 2: Bahnstrecke in Dammlage

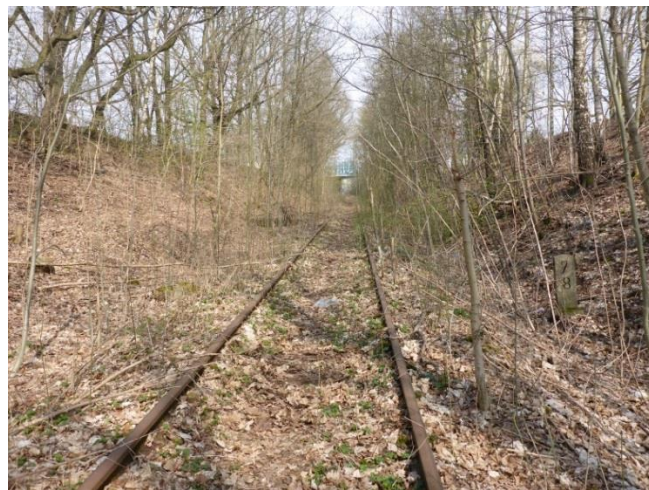
Foto 3: Bahnstrecke in Einschnittlage

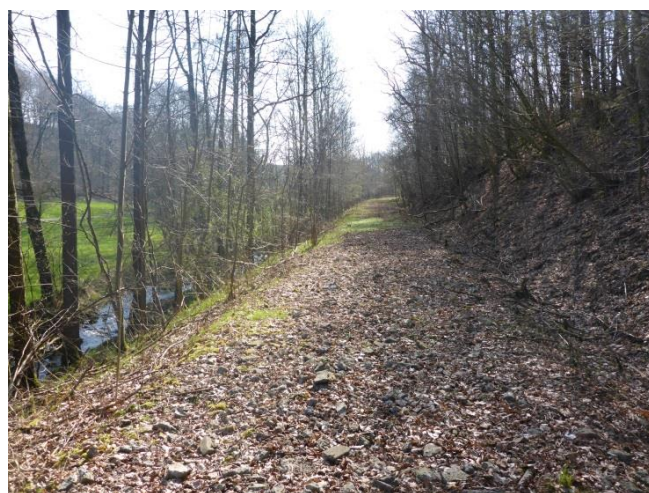
Foto 4: Bahnstrecke in Hanglage/Anschnittlage

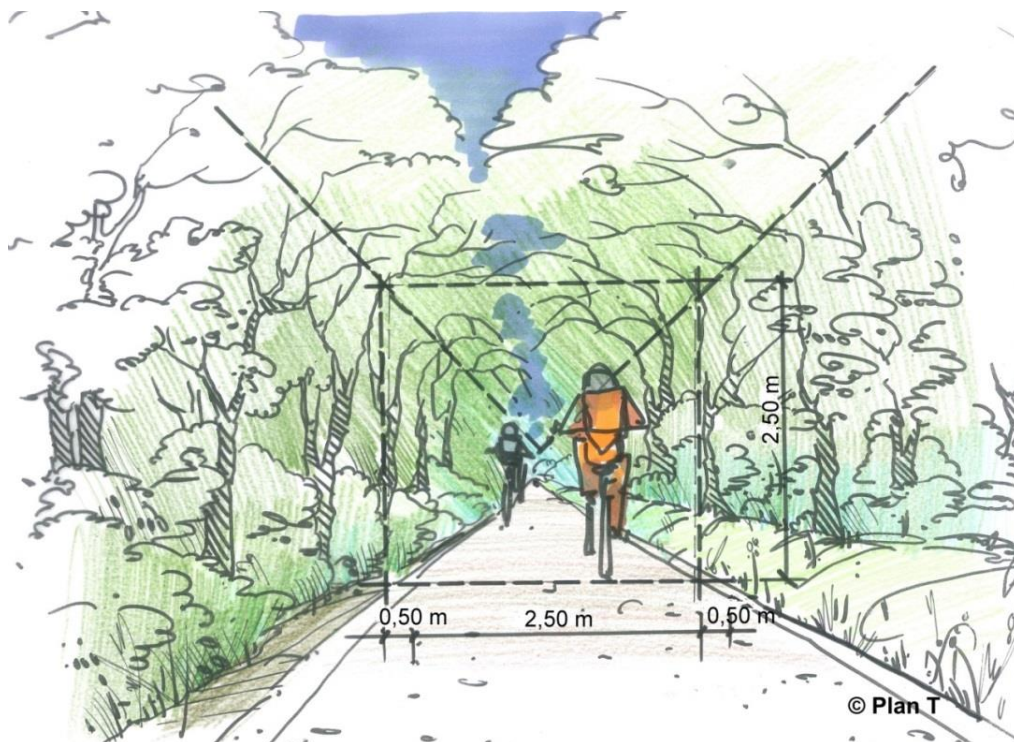
Abbildung 10: Prinzipskizze des empfohlenen Regelquerschnitts von Radwegen auf ehemaligen Bahntrassen

Die Fahrbahn von Radwegen auf stillgelegten Bahntrassen kann in gebundener oder ungebundener Bauweise ausgeführt werden. In den meisten Leitfäden (u.a. ADFC NRW 2008, S. 8 f., BEG NRW 2010, S. 13 f. & SABIT 2007, S. 15) wird empfohlen, die Radwege möglichst mit einer Asphaltoberfläche auszuführen, sodass neben Fußgängern und Radfahrern auch anderen Gruppen eine Nutzung ermöglicht wird (z.B. Skater, Rollstuhlfahrer). Die Asphaltdecke ist mit einem Dachkantenprofil sowie einem Quergefälle von 2,5 % auf einer Asphalttragschicht, einer Frostschutzschicht sowie einer Ausgleichsschicht über dem noch vorhandenen Bahnschotter herzustellen. Alternativ sind auch wassergebundene Wegedecken, Beton oder Verbundpflaster mögliche Materialien für die Fahrbahn des Radweges.

Zur Herstellung des Banketts wird oft ein Sand-Kies-Gemisch verwendet. Laut ADFC kann dafür auch noch vorhandener Gleisschotter eingesetzt werden. Allerdings muss dieser vor dem Einbau gebrochen werden, damit das Bankett notfalls mit Fahrzeugen und Fahrrädern befahren werden kann (ADFC NRW 2008, S. 8 f.). Wie die Fahrbahn sollen auch das Bankett und (sofern vorhanden) der Sicherheitsstreifen mit einem Quergefälle ausgeführt werden, damit *„das Regenwasser nicht über das Bankett in den Damm eintritt, sondern vom Dammkopf weggeführt wird. Dadurch wird ein dauerhafter Frostschutz gewährt und eine Unterspülung des Radweges verhindert“* (BEG NRW 2010, S. 14).

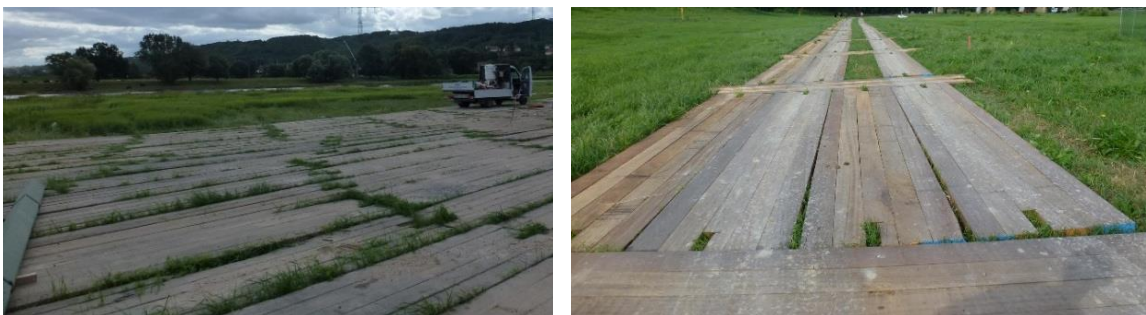
- d) nach Abschluss der Arbeiten die lastverteilenden Materialien vollständig entfernen,
- e) bodenartspezifische Lockerung,
- f) den abgetragenen Boden möglichst am Ort der Entnahme in der ursprünglichen Abfolge und mit annähernd gleicher Mächtigkeit wieder einbauen.

Foto 47: Vermeidung von Bodenverdichtungen durch Baggermatratzen

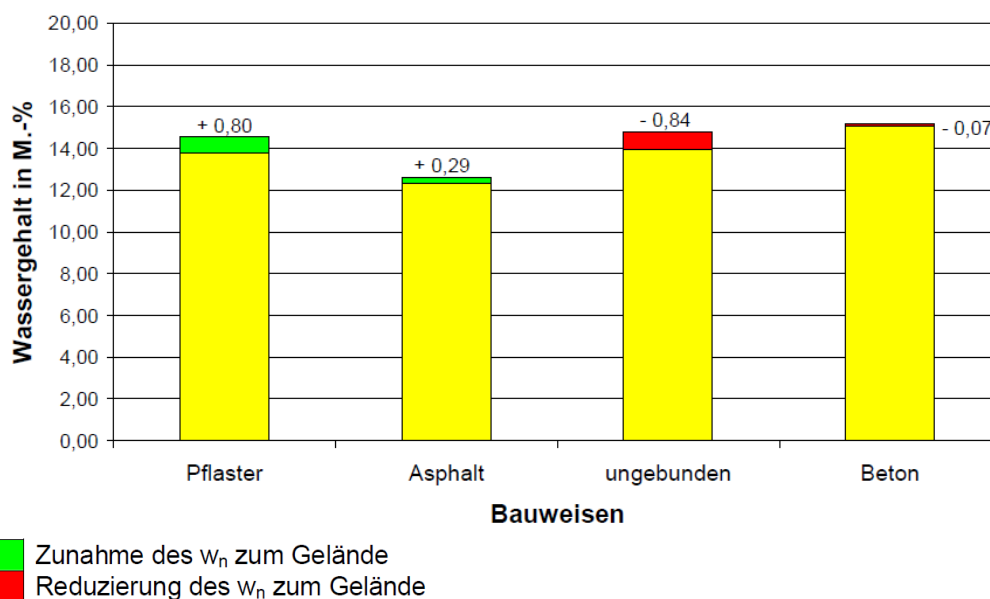
Die Wassergehalte lagen bei den Messungen unter Radwegen stets über denen des benachbarten Geländes, selbst wenn diese in gebundener Bauweise ausgeführt wurden. Das Niederschlagswasser versickert offenbar breitflächig über die Bankette und erreicht auch den direkt unterhalb des Radweges befindlichen Boden und somit das Grundwasser.

Abbildung 12: Vergleich der Wassergehalte unter Radwegen und im Gelände (BAUSTOFF- UND UMWELTLABOR GmbH 2009)

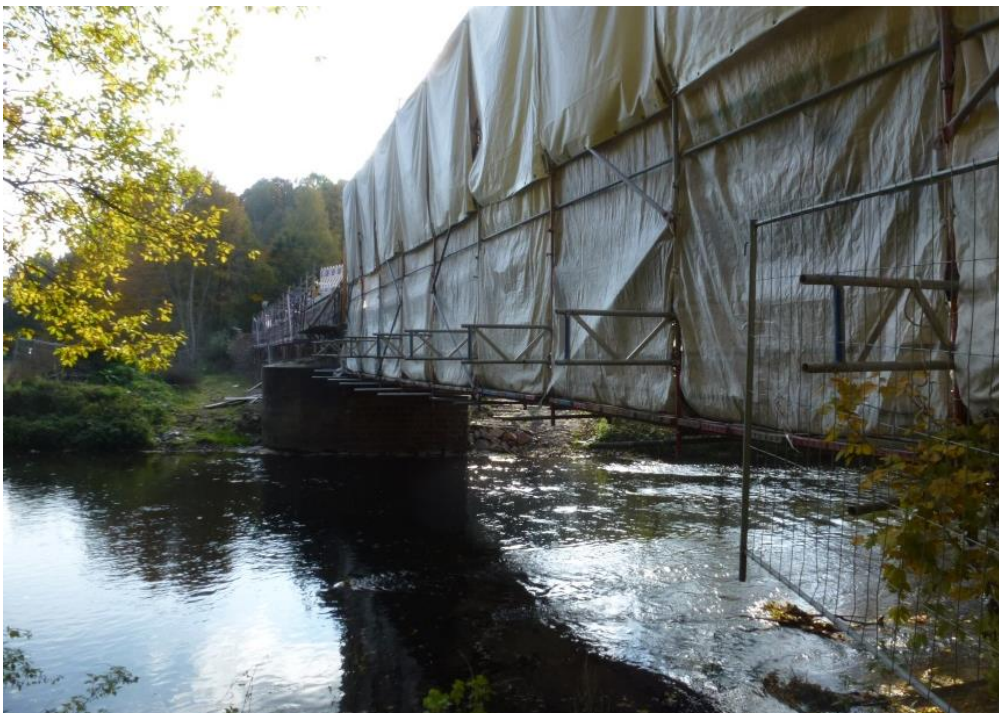
Foto 56: bauzeitlich eingehauste Brücke über das Fließgewässer während der Sanierung zur Vermeidung von Beeinträchtigungen

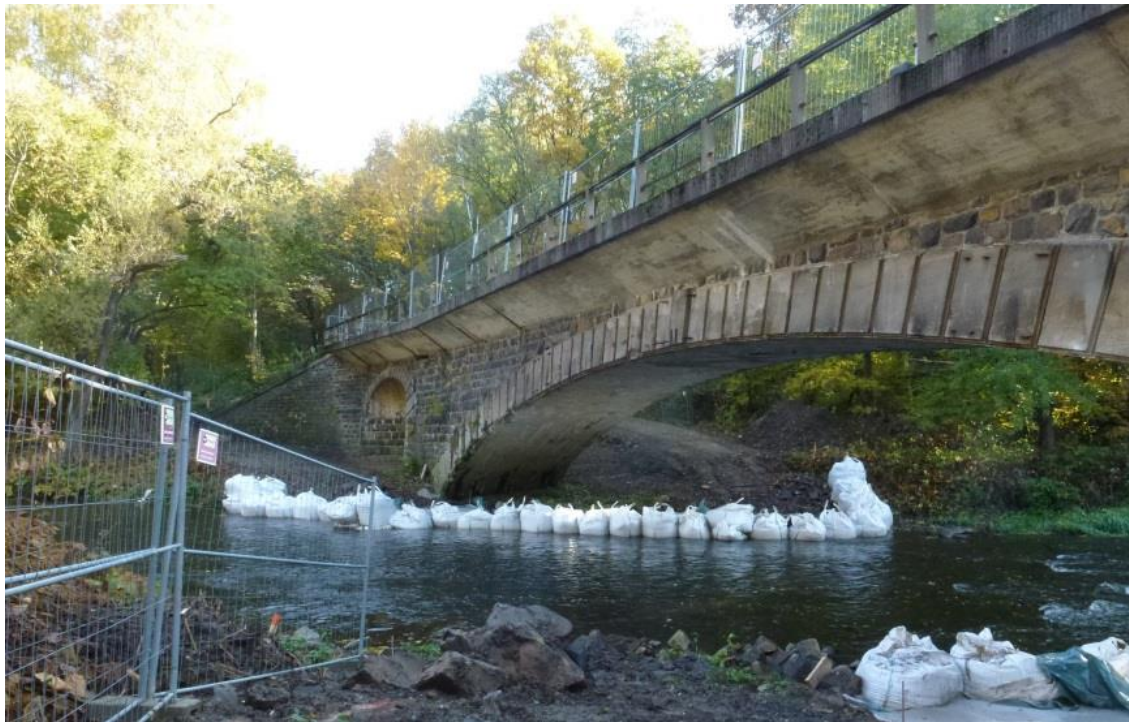
Foto 57: Fangedämme zur Vermeidung von Beeinträchtigungen des Fließgewässers durch Bautätigkeiten im Uferbereich

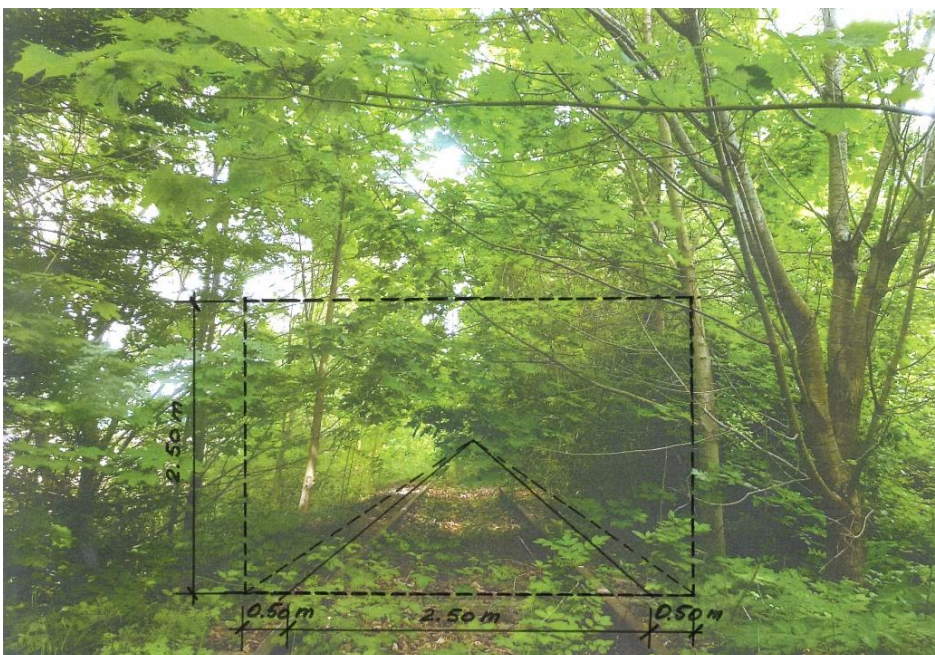
Durch fachgerecht durchgeführte Gehölzrückschnitte der unmittelbar angrenzenden Gehölze kann der Sicherheitsraum ohne erhebliche Beeinträchtigung der Vegetation hergestellt werden (vgl. nachfolgende Darstellung).

Abbildung 15: Darstellung eines regelgerechten Radweges von 3,50 m Breite und Lichtraumprofil von 2,50 m Höhe in Bestandssituation (ehemalige Bahntrasse mit beidseitigem Gehölzbestand)

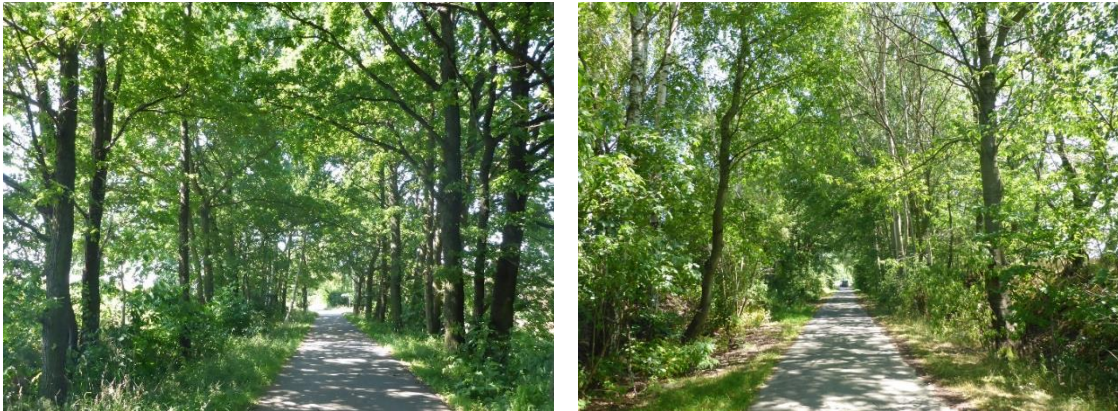
Foto 85: Freigehaltenes Lichtraumprofil im Rahmen der Unterhaltung ohne erkennbare Schädigungen an der vorhandenen Vegetation

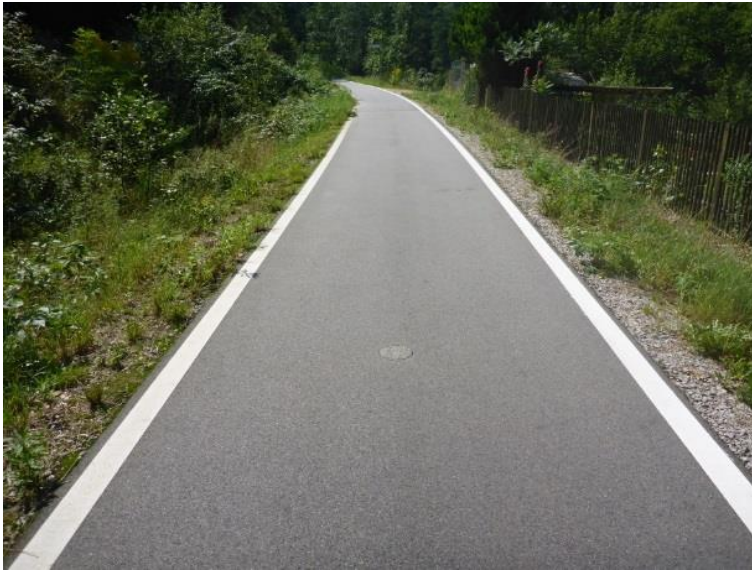
So werden asphaltierte Wege von Amphibien im Sommer, insbesondere bei feuchtem oder wechselhaftem Wetter, gezielt aufgesucht. Den wechselwarmen Tieren dient die aufgewärmte, nasse Fahrbahndecke zur Mobilisierung. Auch für Wanderungen (zum Laichgewässer oder in die Sommerlebensräume) eignen sich Wege, da die Tiere hindernisfreie Räume bevorzugen. Dadurch werden sie zu einem einfachen Ziel von Beutegreifern (Beutefalle).

In sonnenexponierten Abschnitten können sich auch starke Temperaturschwankungen auf dem Asphalt negativ auswirken. Beobachtungen haben gezeigt, dass Jungtiere, die im Frühsommer über einen Asphaltweg wanderten, förmlich auf dem Weg festklebten, als durch intensive Sonneneinstrahlung die Feuchtigkeit verdampfte (Wärmefalle) (GFL 2000).

Foto 88: realisierter Radweg in Asphaltbauweise auf ehemaliger Bahntrasse unter voller Sonnenbestrahlung (Wärme- und Beutefalle) innerhalb potenzieller Amphibienlebensräume

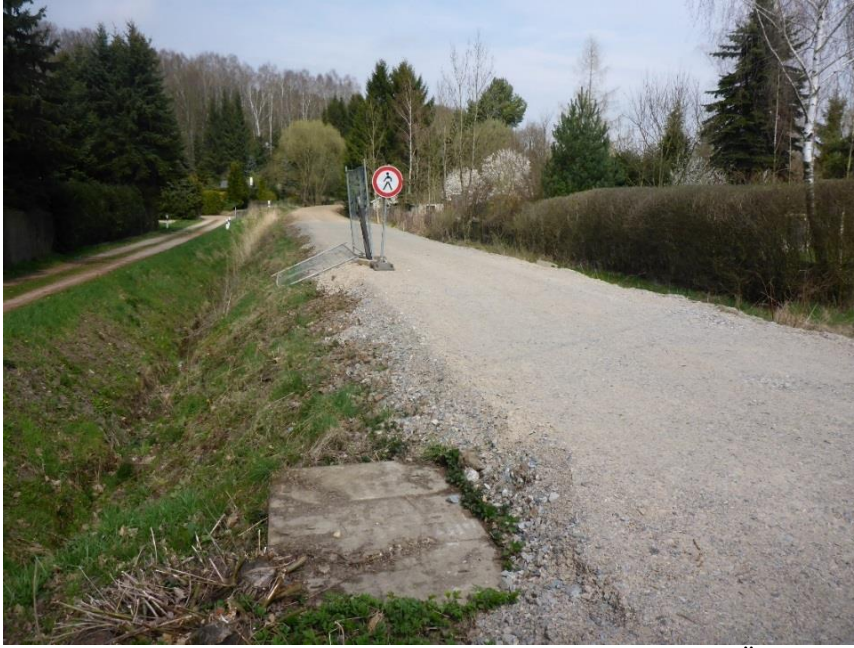
Wie an den nachfolgenden Beispielen dokumentiert, kann der vorhandene Schotterkörper erhalten werden, um die Inanspruchnahme von Habitaten zu minimieren.

Foto 89: Eingriff nur in den oberen Bereich des Schotterkörpers - GÜNSTIG

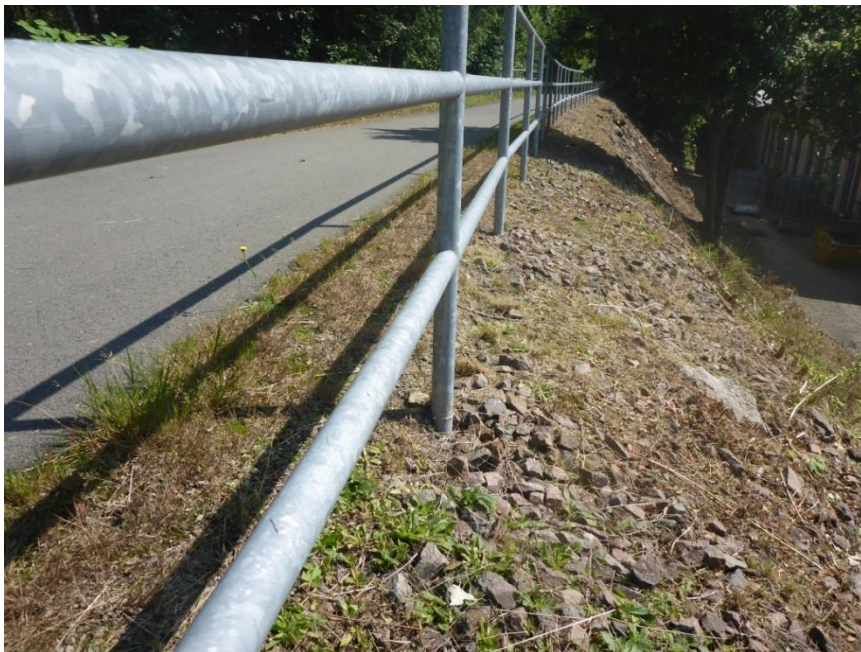
Nach Beendigung der Baumaßnahmen können die Arten auch davon profitieren, wenn die ehemaligen Bahnkörper auch nach Anlage des Radweges offen bleiben und Habitatentwicklungsmaßnahmen erfolgen (vgl. nachfolgendes Beispiel).

Foto 90: Radweg mit erhaltenem Gleisschotter unmittelbar neben der Fahrbahndecke - GÜNSTIG

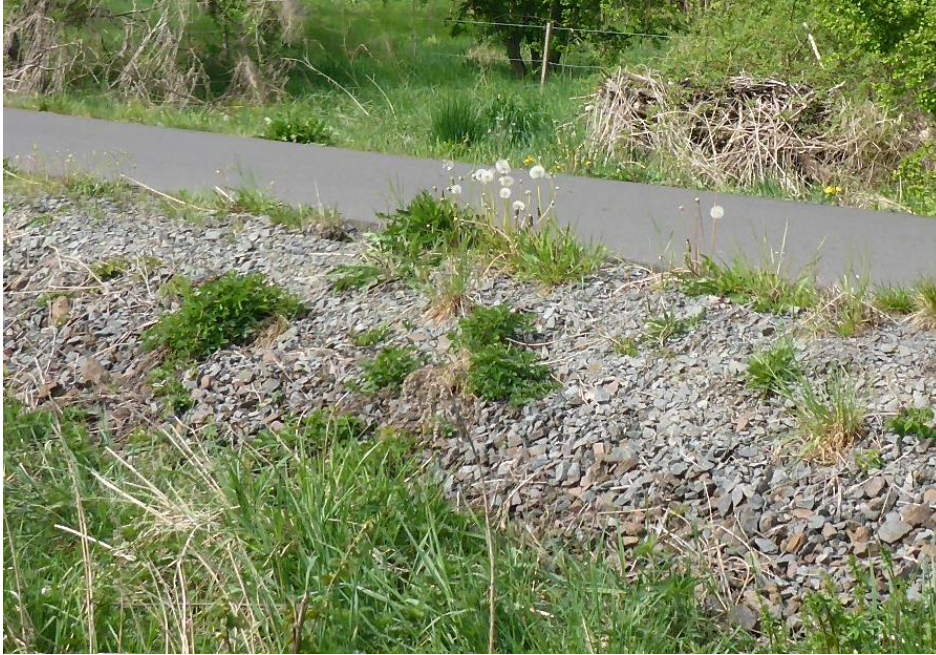
Im nachfolgenden Beispiel einer ehemaligen Bahntrasse wurde Gesteinsmaterial für den Aufbau der Frostschutzschicht (vgl. Abbildung 9) so eingesetzt, dass die verbliebenen Gleisschotterbereiche mit großen Hohlräumen nahezu vollständig abgedeckt sind. Die verbleibende Lebensraumfunktion ist deutlich eingeschränkt.

Foto 91: Radweg mit seitlich eingebrachtem Material aus Frostschuttschicht über dem roten Gleisschotter – UNGÜNSTIG, da vollständige Verdichtung der Hohlräume

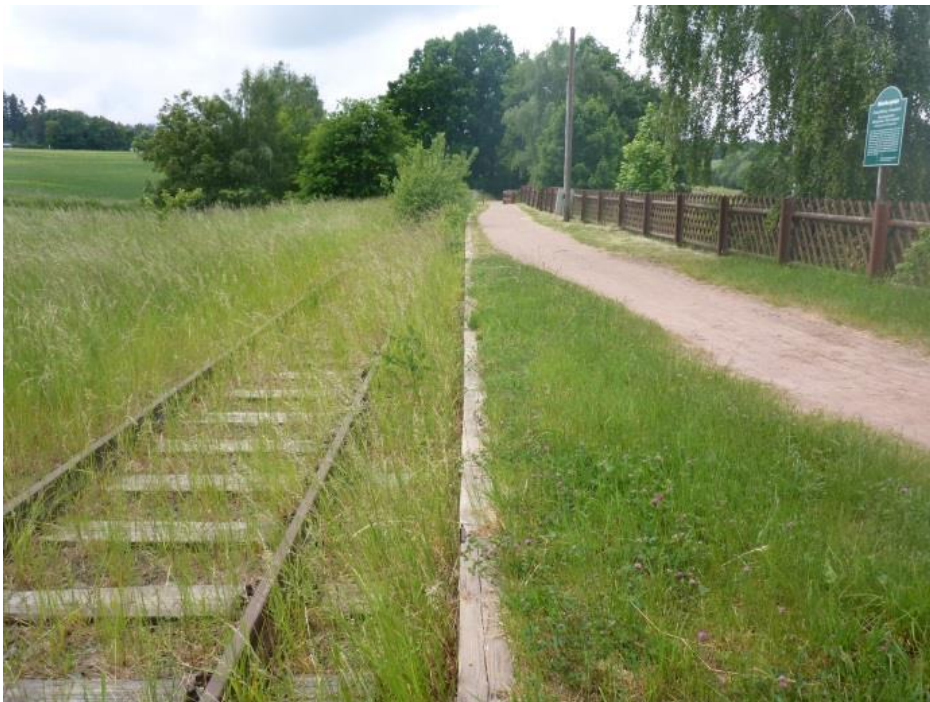
Foto 92: Wegeführung parallel zum Gleis – Erhalt des Gleisschotters als Reptilienhabitat (parallel geführter Radweg in ungebundener Bauweise umgesetzt)

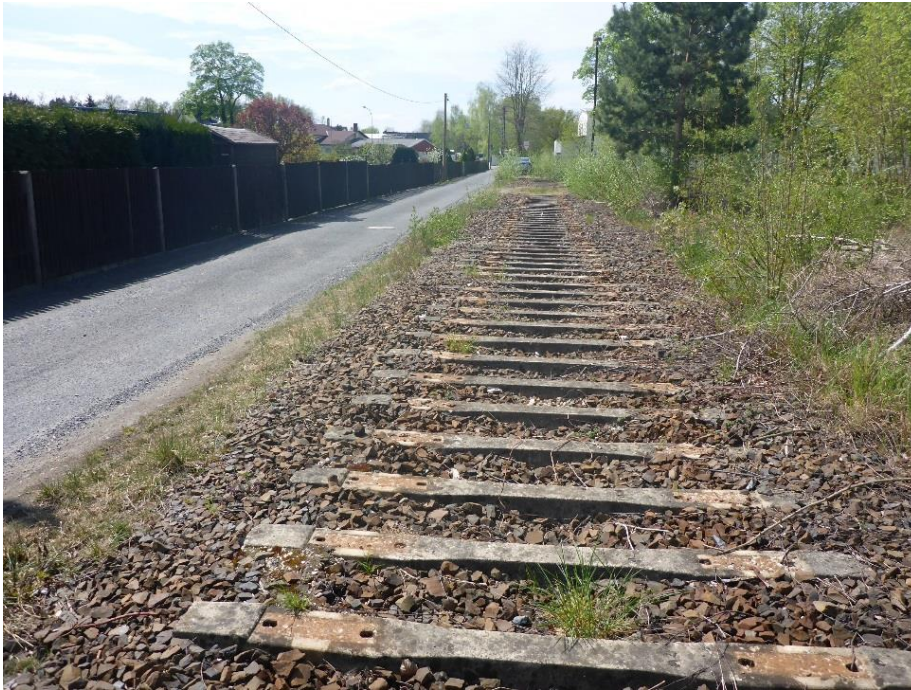
Foto 93: Erhalt des südexponierten Gleisschotter als potenzielles Reptilienhabitat – Prüfung, ob vorhandene Erschließungen bei Eignung genutzt werden können - Konflikte mit potenziellen Lebensräumen können vermieden werden

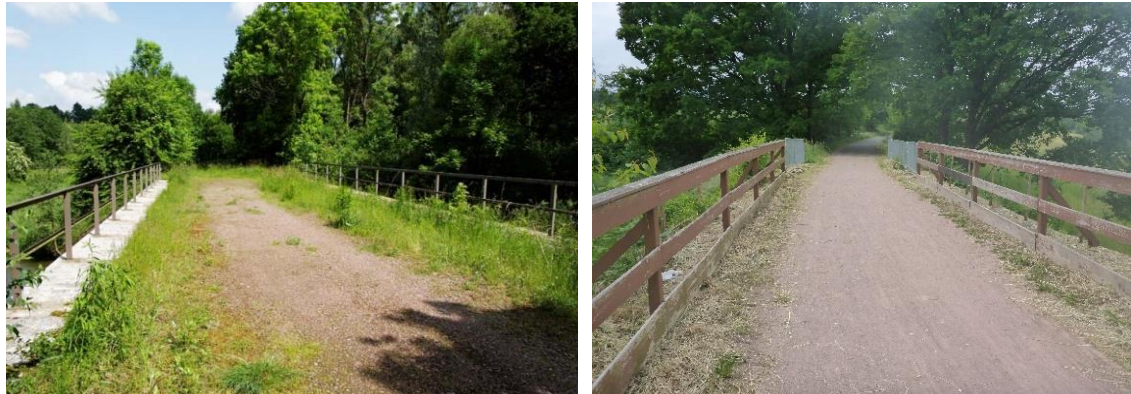
- **Abschnitte mit Brückenbauwerken:** Zahlreiche Brücken im Zuge der ehemaligen Bahntrassen sind nicht mehr existent, wurden in der Vergangenheit zurückgebaut oder durch Hochwasserereignisse beschädigt. Oftmals sind nur noch Teile der Konstruktion verblieben, Querbalken oder Gitterroste. Fehlende Brückenbauwerke stellen eine unüberwindbare Barriere für bestimmte Arten dar (v.a. Reptilien) und verhindern die Ausbreitung von Populationen. Die Wiederherstellung der Brückenbauwerke kann daher mit der (Wieder)vernetzung von isolierten (Teil-) Populationen einhergehen. Um die Funktion von Bahntrassen als Ausbreitungskorridore wieder herzustellen ist es notwendig, Saum-/Versteckstrukturen über die Brückenbauwerke zu überführen, wie auf nachfolgendem Foto 171.

Foto 171: überführte Saumstrukturen als Verbundelemente mit wassergebundener Decke für Reptilien
